Мусієнко І.В., Коробка Т.М. ст. гр. Д-62-22, м. Харків, Україна
Харківський національний автомобільно-дорожній університет

ВІЗУАЛЬНА ОЦІНКА ОСІДАНЬ ҐРУНТУ НАВКОЛО БУДІВЛІ ГУРТОЖИТКУ ХНАДУ № 5 У 2023 РОЦІ

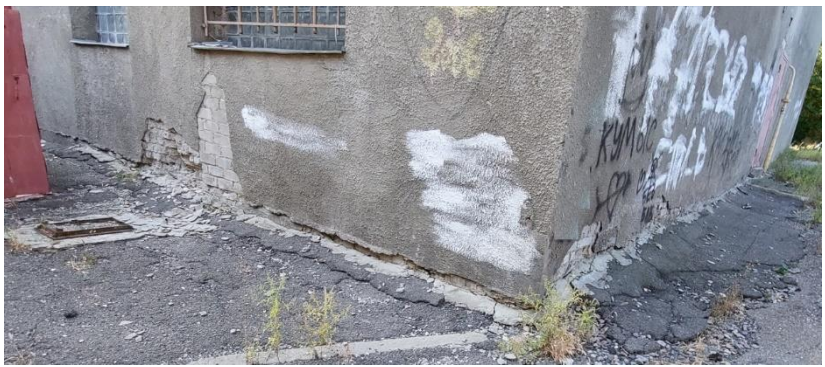
Наслідки осідань ґрунту навколо будівлі гуртожитку можна бачити по зовнішнім ознакам (без приборів). Найбільш показовий – північно-східний кут будівлі (в області марки №8). Тут ми бачимо осідання ґрунту більше 10 см (рис. 1).

Рис. 1. Північно-східний кут будівлі

Таким чином візуальна оцінка осідань ґрунту навколо будівлі гуртожитку ХНАДУ ще раз виявила не тільки факт проблеми, але й кількісні характеристики, наприклад, осідання ґрунту навколо північно-східного куту будівлі складає близько 10 см, а тріщини на добудованих сходах на південній стороні гуртожитку вже більше 10 мм.

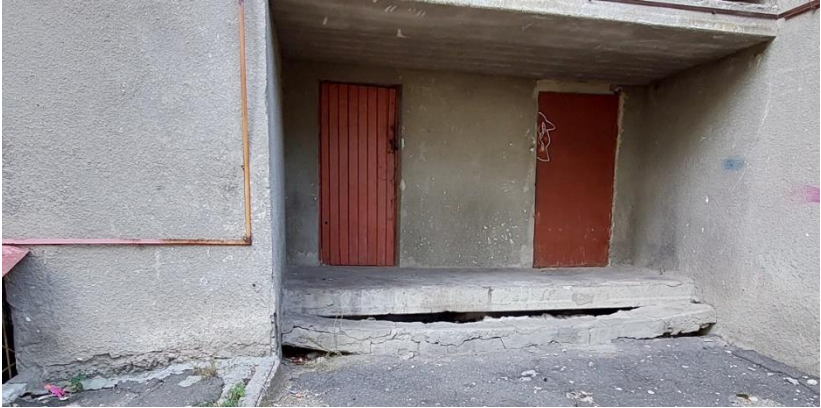
Такий рівень осідань притаманний усій східній (задній) стороні гуртожитку, але особливо це видно на рівні опускання нижніх сходинок (рис. 2).

Рис. 2. Опускання нижніх сходинок на східній (задній) стороні

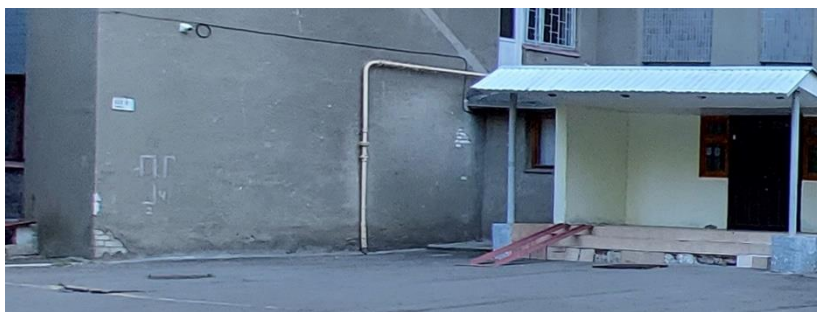
З фронтальної сторони (західної) також можна бачити осідання ґрунту, але менше, на стіні наслідки осідання оштукатурюються цементним бетоном. Наслідки осідань видно на сходинок і руйнуванні асфальтобетонного майданчику перед парадним входом (рис. 3).

Рис. 3. Фронтальна сторона гуртожитку

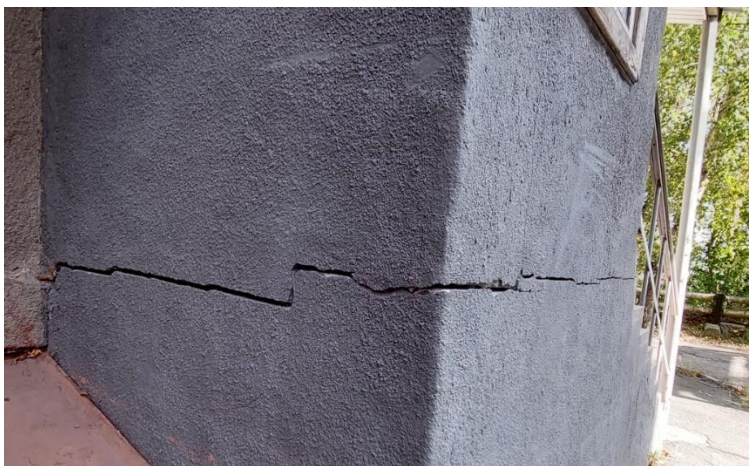
Добудовані сходишки на південній стороні гуртожитку також мають сліди руйнування (рис. 4-5).

Рис. 4. Сліди руйнування на добудованих сходишках на південній стороні гуртожитку

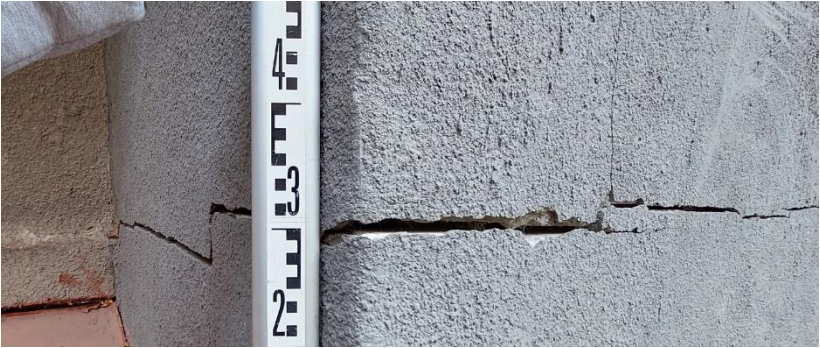
Рис. 5. Деталізація руйнування на добудованих сходах
