АНАЛІЗ СТАНУ ТА РЕКОНСТРУКЦІЯ ШЛЯХОПРОВОДУ НА КМ 25+785 ДОРОГИ Н-03

Тагієва А.Р., ДМ-51-20, ХНАДУ

Керівник: к.т.н., доц. каф. МКБМ – Бережна К.В.

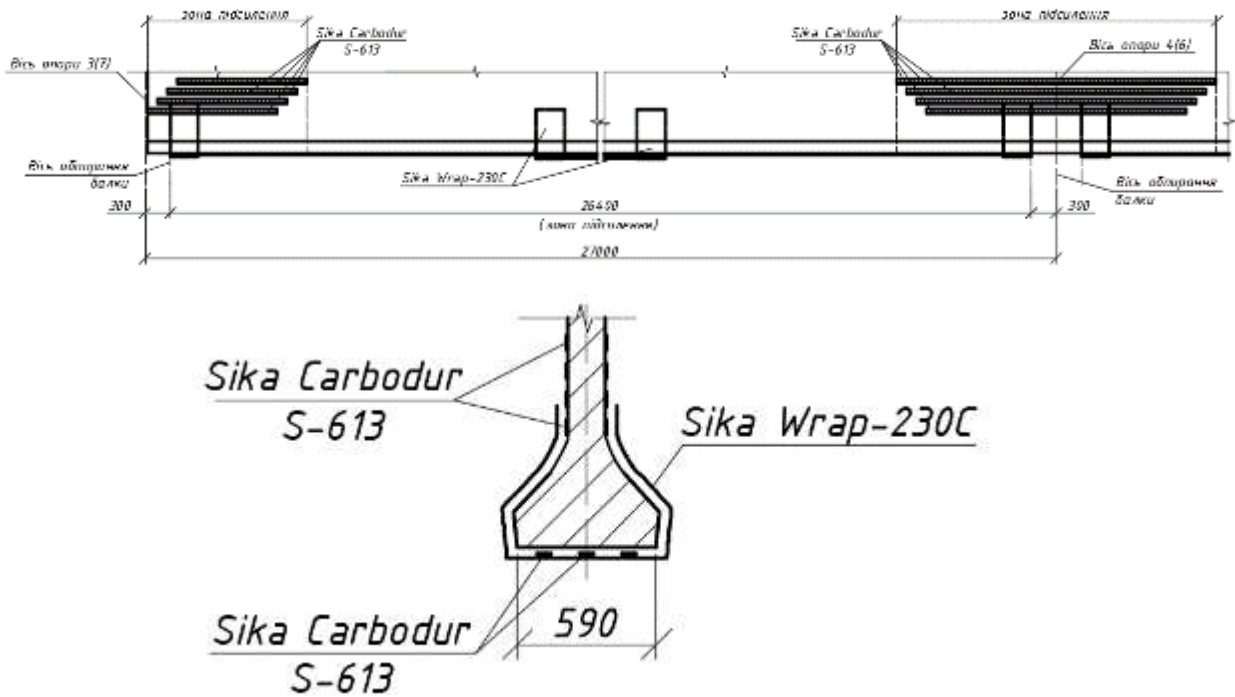
Рисунок 3 – Схема підсилення балок прогонової будови в нерозрізній частині.

Прогонові будови. Просочування води в стропувальні отвори в прогонах з нерозрізною схемою в зонах стикування збірних балок з монолітними вставками та у всіх приопорних ділянках. Внаслідок цього інтенсивно вилуговується бетон з утворенням сталактитів, розтріскується захисний шар бетону плит та нижніх поясів балок з оголенням та інтенсивною корозією арматури. Руйнування захисного шару бетону з оголенням та корозією арматури по всій висоті перерізу балок в приопорних ділянках на опорах внаслідок просочування води через деформаційні шви. Тріщини в нижньому поясі балок розкриттям до 3 см вздовж горизонтальних арматурних стрижнів, що кородують, в приопорних ділянках. Похилі тріщини в приопорних ділянках стінок балок на опорах – зони монолітних вставок зі звичайним армуванням в нерозрізній схемі. Тріщини з максимальним розкриттям до 0,5 мм, переходять у нижній пояс або у плиту балок. Похилі тріщини в стінках балок в монолітних ділянках між збірними попередньо напруженими балками та вставками зі звичайного залізобетону.

вилуговування бетону та корозії арматури на всіх діафрагмах. Вилуговування, розтріскування бетону діафрагм між крайніми балками з оголенням та інтенсивною корозією арматури. Замочування бетонних поверхонь, місцями відсутність захисного шару, руйнування бетону з оголенням та інтенсивним коронуванням арматурних стрижнів в консольних плитах та нижніх поясах крайніх балок внаслідок протікання води з тротуарів. Фільтрація води через плиту проїзної частини, вилуговування бетону з утворенням сталактитів, оголення та кородування арматури. Сітки тріщин у захисному шарі нижнього поясу балок.

Ремонт та підсилення **прогонової будови** передбачає розбирання слабого бетону залізобетонних прогонових будов. Чищення бетонної поверхні та арматури в місцях руйнування. Зволоження бетонної поверхні. Нанесення на бетон складу, що зчіплює (Sika Mono Top 910 N або складу з аналогічними характеристиками). Нанесення на арматуру антикорозійного складу (Sika Mono Top 910 N або складу з аналогічними характеристиками). Відновлення бетонної поверхні ремонтним складом. Ін'єктування тріщин в прогонових будовах. Очищення та продування поверхні прогонової будови та захист прогонової будови тришаровою системою фірми Welesgard-Україна.

Підсилення балок прогонової будови передбачається за допомогою стрічок Sika Carbodur та холстів Sika Wrap-230C або матеріалами з аналогічними характеристиками.
