АНАЛІЗ СТАНУ ТА РЕКОНСТРУКЦІЯ ШЛЯХОПРОВОДУ НА КМ 25+785 ДОРОГИ Н-03

Тагієва А.Р., ДМ-51-20, ХНАДУ

Керівник: к.т.н., доц. каф. МКБМ – Бережна К.В.

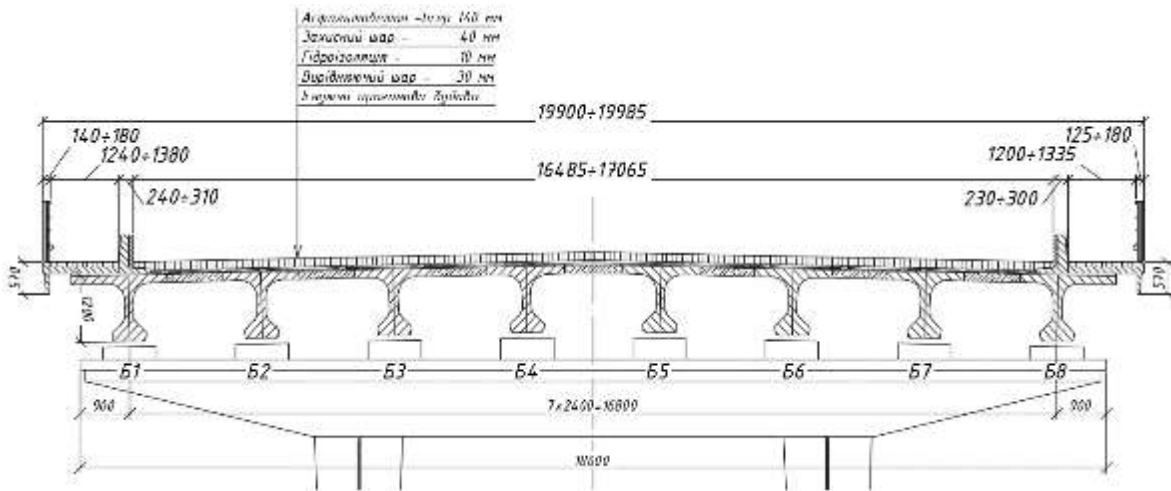
Рисунок 1 – Поперечний переріз шляхопроводу до реконструкції

Обстеження конструктивних елементів шляхопроводу виявило наступні дефекти та пошкодження.

Опори та опорні частини. Силових дефектів в несучих конструкціях опор не виявлено. Руйнування захисного шару бетону з оголенням та інтенсивною корозією арматури фасадних блоків стоянів. Корозійне розтріскування бетону блоків передніх граней стоянів з оголенням армування та закладних деталей, замочування бетону. На багатьох опорах в зонах під тротуарами наявні горизонтальні тріщини в бетоні ригелів по боковим та нижнім граням розкриттям до 2 см. Розтріскування відбувається вздовж арматури, що інтенсивно кородує. Замочування бокових поверхонь ригелів з вилюговуванням бетону в зонах під тротуарами. Сколи захисного шару бетону ригелів опор з оголенням та корозією армування. Розтріскування захисного шару бетону вздовж арматурних стрижнів, які кородують, по стійкам

проміжних опор. Замочування з поверхневим вилуговуванням бетону підферменних площадок під крайніми балками на всіх опорах внаслідок просочування води в зонах тротуарів. Внаслідок корозії деталей опорних частин та забруднення підферменників значно обмежена рухливість опорних частин. Загальна корозія металевих деталей опорних частин на всіх опорах.

Прогонові будови. Просочування води в стропувальні отвори в прогонах з нерозрізною схемою в зонах стикування збірних балок з монолітними вставками та у всіх приопорних ділянках. Внаслідок цього інтенсивно вилуговується бетон з утворенням сталактитів, розтріскується захисний шар бетону плит та нижніх поясів балок з оголенням та інтенсивною корозією арматури. Руйнування захисного шару бетону з оголенням та корозією арматури по всій висоті перерізу балок в приопорних ділянках на опорах внаслідок просочування води через деформаційні шви. Тріщини в нижньому поясі балок розкриттям до 3 см вздовж горизонтальних арматурних стрижнів, що кородують, в приопорних ділянках. Похилі тріщини в приопорних ділянках стінок балок на опорах – зони монолітних вставок зі звичайним армуванням в нерозрізній схемі. Тріщини з максимальним розкриттям до 0,5 мм, переходять у нижній пояс або у плиту балок. Похилі тріщини в стінках балок в монолітних ділянках між збірними попередньо напруженими балками та вставками зі звичайного залізобетону.

Фільтрація води через плиту проїзної частини (здебільшого в зоні стиків між монолітним та збірним бетоном) призводить до

вилуговування бетону та корозії арматури на всіх діафрагмах. Вилуговування, розтріскування бетону діафрагм між крайніми балками з оголенням та інтенсивною корозією арматури. Замочування бетонних поверхонь, місцями відсутність захисного шару, руйнування бетону з оголенням та інтенсивним коронуванням арматурних стрижнів в консольних плитах та нижніх поясах крайніх балок внаслідок протікання води з тротуарів. Фільтрація води через плиту проїзної частини, вилуговування бетону з утворенням сталактитів, оголення та кородування арматури. Сітки тріщин у захисному шарі нижнього поясу балок.

Мостове полотно. Значне перевищення товщини покриття проїзної частини. В середньому по результатам обстеження товщина асфальтобетону становить 140 мм – для частини прогонів з температурно-нерозрізною схемою та 230 мм – для частини прогонів з нерозрізною схемою. В багатьох прогонах наявні наскрізні руйнування бетону карнизів з корозією арматури по всій площині перерізу стрижнів. Через протікання води наявне руйнування бетону захисного шару нижніх поверхонь тротуарних плит з оголенням та інтенсивною корозією арматурних стрижнів. Поганий стан гідроізоляції спричиняє фільтрацію води через плиту проїзної частини, вилуговування бетону з оголенням та корозією арматури прогонових будов. Незадовільний стан деформаційних швів, протікання води через конструкції деформаційного шва. Корозія водовідвідних трубок по всьому шляхопроводу. Тріщини в асфальтобетонному покритті в зонах

деформаційних швів на опорах. Руйнування залізобетонного парапету з оголенням та корозією арматури, відшарування та руйнування гранітного облицювання парапету, місцями блоки гранітного облицювання відсутні. Недостатня висота парапетного огороження згідно чинних норм. Чисельні тріщини в асфальтобетонному покритті тротуарів. Руйнування вузлів кріплення перильної огорожі та її корозія по всьому шляхопроводу. Корозія стовпів опор освітлення.

Аналізуючи перераховані дефекти прийнято рішення про необхідність реконструкції шляхопроводу. Відповідно до ДБН А.2.2-3-2014 «Склад та зміст проєктної документації на будівництво» [2] п. 3.21 складовою реконструкції є поліпшення умов експлуатації та якості послуг. Проєктними рішеннями прийнятого проєкту передбачено підвищення безпеки та плавності руху транспорту.

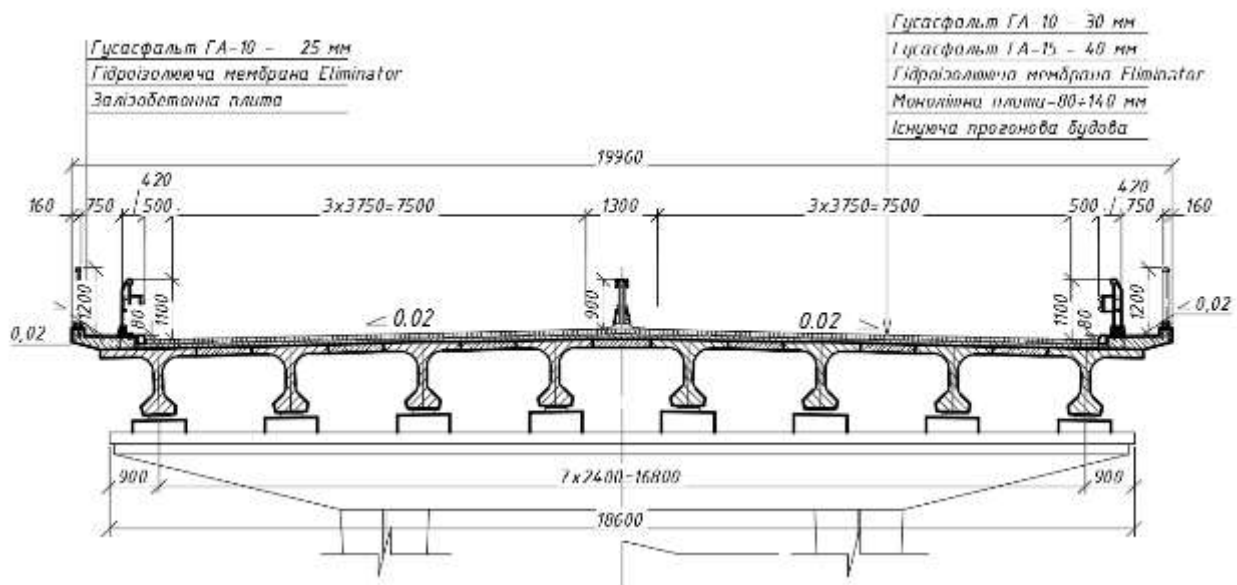
Рисунок 2 – Поперечний переріз шляхопроводу після реконструкції

Після реконструкції деякі характеристики шляхопроводу будуть змінені. Повна ширина споруди буде становити 19,96 м замість 19,8 м. Габарит проїзної частини – 17,3 м ($0,5+2\times 3,75+1,3+2\times 3,75+0,5$ м) замість $1,3+16,5+1,3$ (м). Тимчасове навантаження на споруду – А-15, НК-100. Повна довжина та геометрична схема не змінюється.

Ремонт **мостового полотна** буде складатися з наступних робіт: розбирання асфальтобетону на проїзній частині (в т.ч. підходах) фрезою, на тротуарах – відбійними молотками, розбирання армованого захисного шару відбійними молотками; демонтаж гідроізоляції на проїзній частині та тротуарах; демонтаж вирівнюючого шару відбійними молотками; демонтаж перильної огорожі та водовідвідних пристроїв, збірних залізобетонних карнизних блоків, збірних залізобетонних тротуарних блоків, деформаційних швів та опор освітлення; очищення та промивання
